RESTAURÁTORSKÁ ZPRÁVA

SOUSOŠÍ SV. JANA NEPOMUCKÉHO S CHERUBÍNY NA PODSTAVCI V BĚLÉ U JEVÍČKA

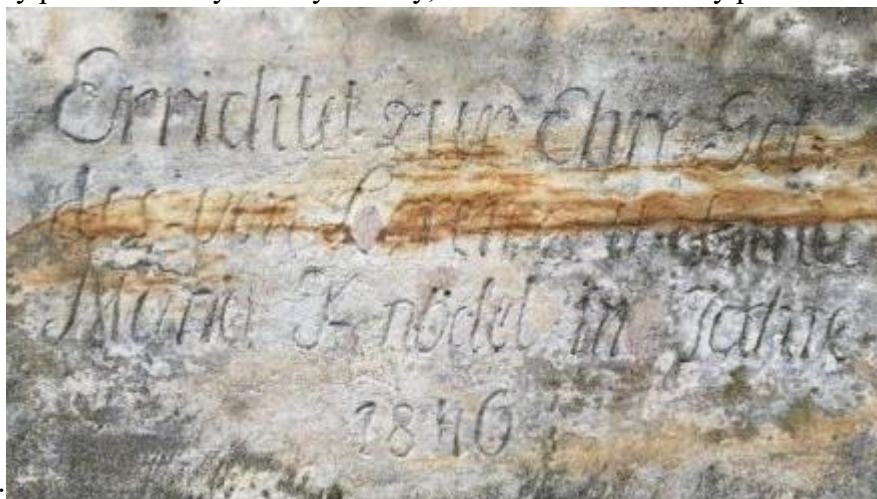
Barokní světecká socha umístěná v centru obce Bělá u Jevíčka u čp 10. Pozdně barokní skulptura sv Jana Nepomuckého na vysokém podstavci. Sochu nechal zbudovat Laurenz Knödl a Anna Marie Knödlová (rozená Neuerová) roku 1846. Objekt je složen z těchto dílů: Nízký obdélníkový podstavec s vyžlabenými rohy, základní obdélníkový podstavec v čelní

straně s nápisem:
